## **Inspectie retour statiegeld stuurpompen**

## Inspectie retour statiegeld pompen

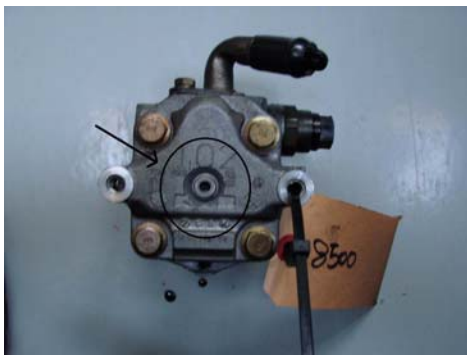
- a) Kayaba pomp voor VAG toepassingen : bij dit type van pompen komt het zeer vaak voor dat de as van de pomp door de achterkant steekt.

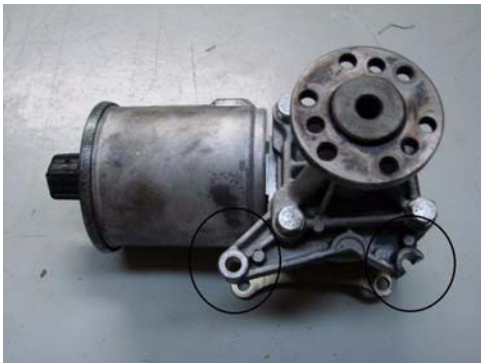
- b) Vickers / LUK pomp voor Mercedes toepassingen: de bevestigingspunten aangeduid op de foto zijn afgebroken.

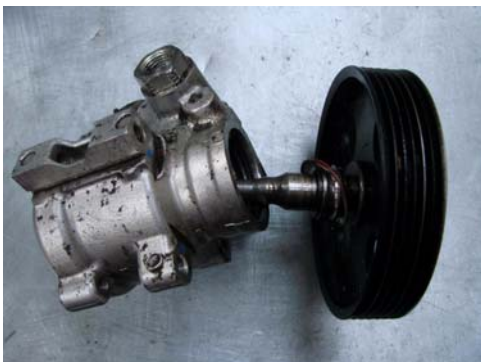
- c) Saginaw pomp voor PSA toepassingen: as ligt uit de pomp.

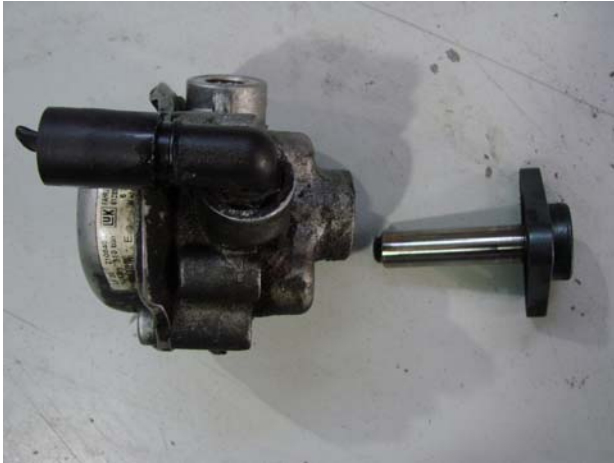
1. Luk pomp voor BMW toepassingen: de as met de flens kunnen simpelweg uit de pomp gehaald worden. De as van de pomp is gebroken. Dit is veroorzaakt door het slechte OE ontwerp van de pomp.

Dit betekent dat wij artikelnummers SP81610 en SP85015 toch gaan goedkeuren waar dit probleem zich stelt.

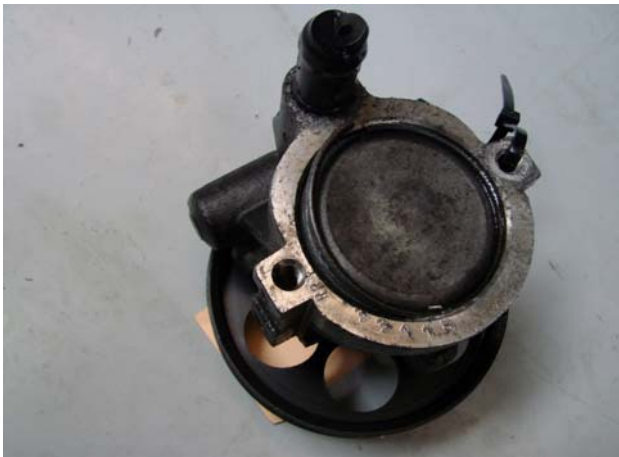
2. Saginaw pompen voor Renault toepassingen: de achterkant van de pomp is open.  
Dit is veroorzaakt door vervuiling.

Dit betekent dat wij bovenstaande artikelnummers toch gaan goedkeuren waar dit probleem zich stelt.

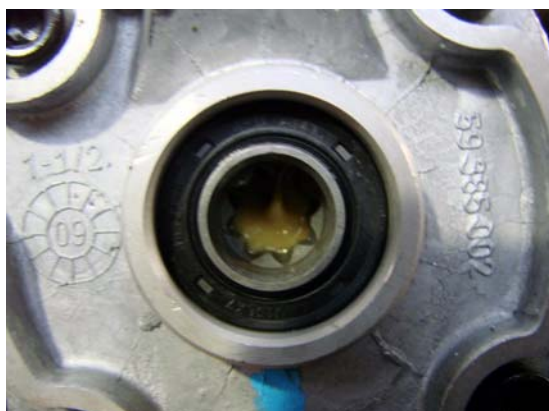
3. Hobourn pompen voor Ford toepassingen: de pomp heeft aan de achterkant een aansluiting voor de waterpomp. Deze is meestal helemaal weggesleten en verroest. Dit komt omdat het lager van de waterpomp het begeeft en de servopomp stukmaakt.

Dit betekent dat wij SP81298 en SP81302 toch gaan goedkeuren waar dit probleem zich stelt.

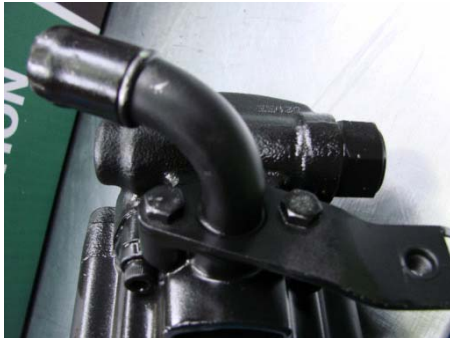
**Noot:** In uitzonderlijke gevallen worden pompen waarvan de retourleiding geschroefd is, zonder deze retourleiding geleverd. Dit betekent dat de klant zijn oude retourleiding opnieuw moet gebruiken. Bijgevolg keert een statiegeld terug zonder retourleiding. Hier moeten we de retour zonder retourleiding evenwel aanvaarden.
